La Reutilización en la Práctica de Intervención Sustentable en Casas Burguesas de Oporto. La Rehabilitación de Fachadas de Edificios Antiguos

Luís Mariz Ferreira.

Joaquim Teixeira.

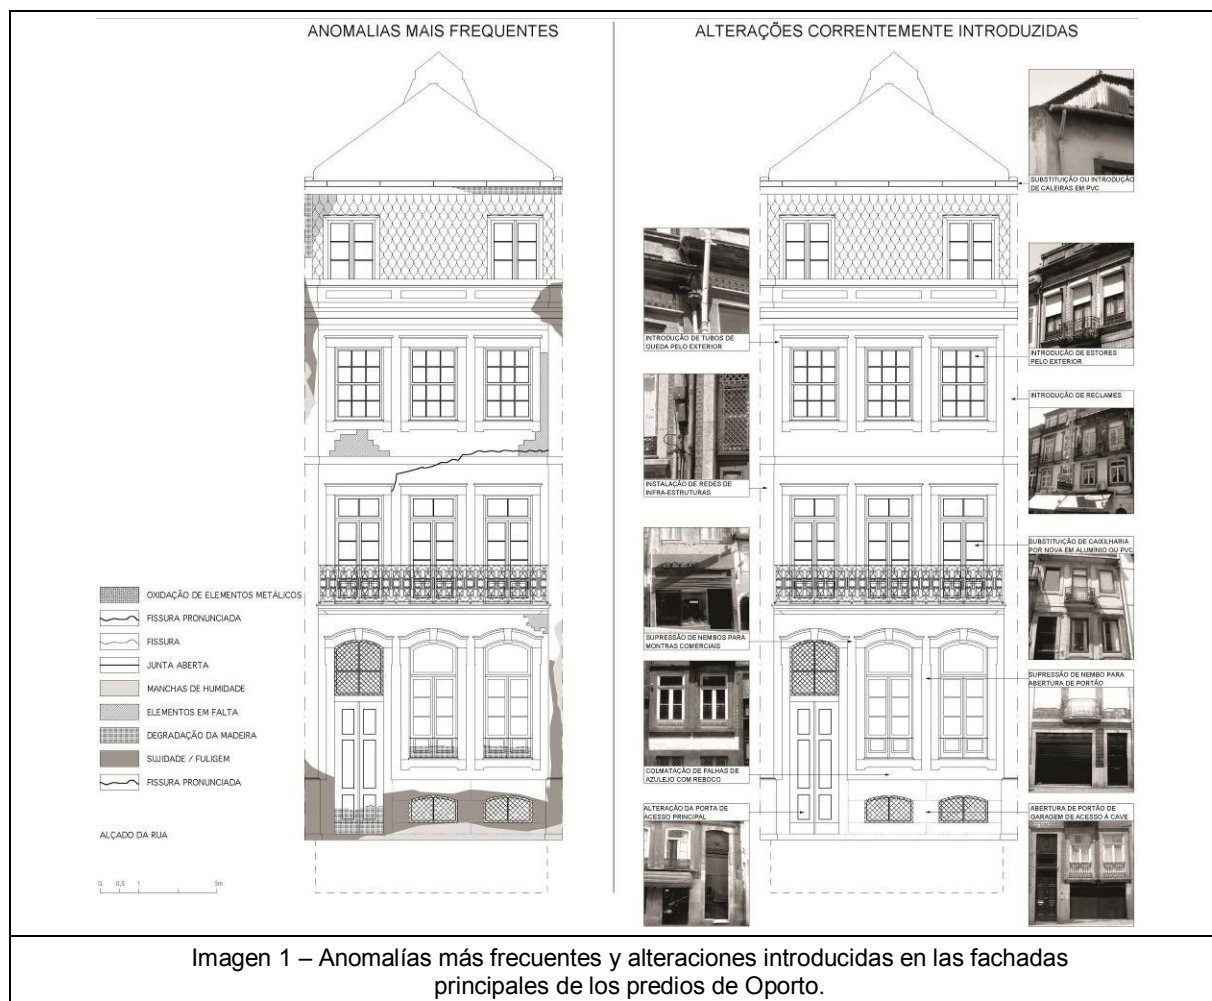
En lo que respecta a las fachadas de las casas burguesas se destacan: sustitución de las ventanas originales en madera por nuevas en hierro, aluminio o PVC; introducción de estores por el exterior sustituyendo contraventanas interiores; supresión de “*nembos*” (pañó de pared entre vanos), con el fin de unir dos o más vanos en las plantas bajas, para la abertura de puertas de garaje o instalación de escaparates comerciales; instalación de tubos de caída de aguas pluviales por el exterior; sustitución de canalones existentes por nuevos en PVC; instalación de redes de infraestructuras; colmatación de fallas de azulejos o de revoques existentes con morteros de cemento; aplicación indiscriminada de paneles publicitarios (Imagen 1).

Cuanto a las anomalías más frecuentes se identifican como principales las siguientes: fallas de revestimientos (azulejo o revoques); oxidación de elementos metálicos (guardas, rejas); fisuras varias; podrecimiento de marcos de madera; manchas de humedad; y fijación de sucios (Imagen 1).

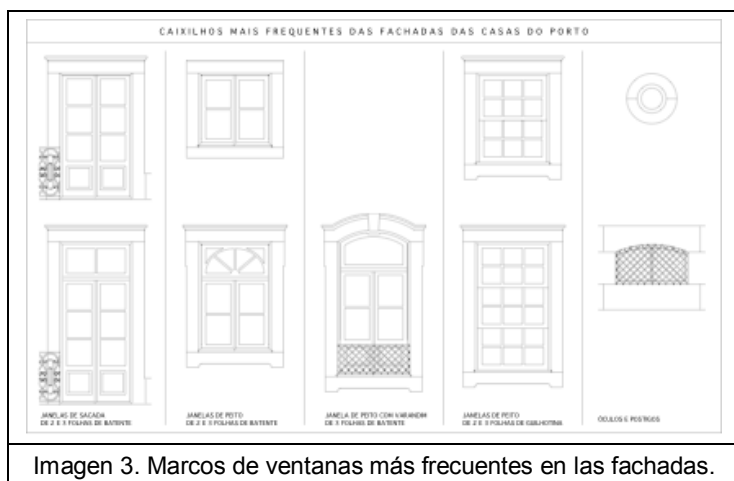
también reflejada en la ejecución de los vanos. En esta secuencia, se pasó a producir en serie un pequeño número de bordillos de cantería esenciales a la ejecución de vanos de puertas y ventanas, que han posibilitado una grande variedad de combinaciones, produciendo la riqueza de composición de los conjuntos de las fachadas (Imagen 3).

En trazos generales, las fachadas son constituidas por dos o tres vanos por planta, en función de su anchura y época de construcción. En los edificios más antiguos, correspondientes a los siglos XVI y XVII, solamente las fachadas de la planta baja son en albañilería y en las plantas superiores son en estructura de madera, normalmente con dos aberturas, junto a los límites del predio. A partir de la segunda mitad del XVIII, el incremento de la construcción, por el desarrollo urbano, lleva a una sistematización de los procesos constructivos,

Se clasifican tres tipos de vanos, distribuidos por los siguientes grupos: vanos de puertas y ventanas de balcón; vanos de ventanas de pecho, con y sin guarda y vanos diversos, correspondientes a aberturas de índole muy diversificada (óculos, ventanillas, etc.). Los vanos de mayor dimensión presentan una largura media de 1,20 m.
